# 联芯集成电路制造(厦门)有限公司

## ■ 公司简介

## ■ 污染治理设施建设和运行情况:

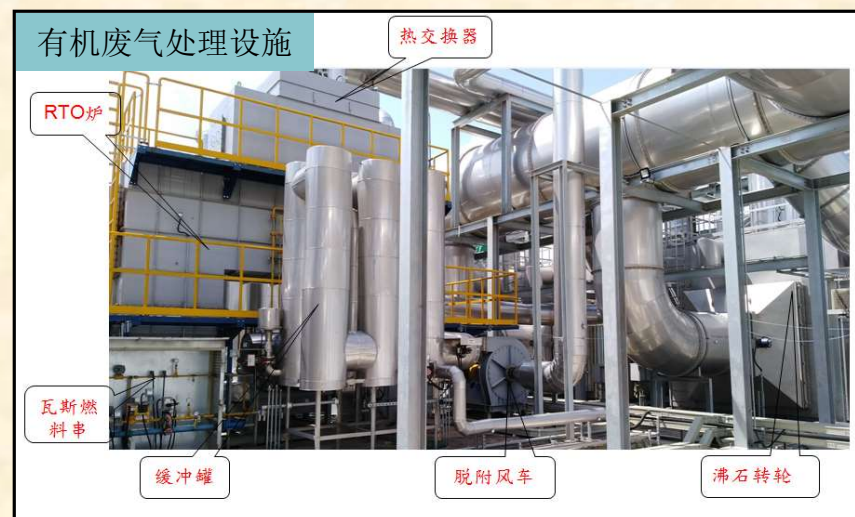
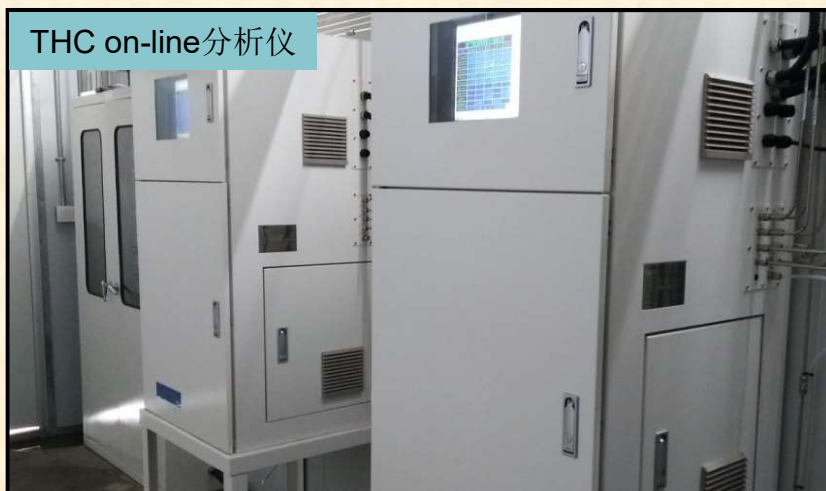
### ➤ 有机废气处理系统:

□ 处理原理: 含VOCs废气由吸附区进入沸石转轮, 经沸石吸附后成为较干净的空气排放至大气中, 而沸石转轮浓缩吸附后之有机废气, 再以高温脱附后进行RTO炉燃烧处理后, 再排入大气。处理后的废气接近干净空气质量, **去除效率达90%以上**

□ 设置备机, 以便异常时切换; 且设置THC on-line监测, 实时监控系统状态

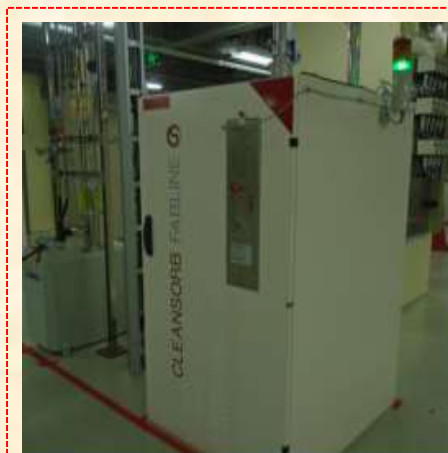
干式吸附式

| 废气处理设备 | | 废气来源 | 废气种类 | 排气类型 | 备注 |
|---|---|---|---|---|---|
| | 干式吸附式<br>CS | 离子植入 | AsH <sub>3</sub> 、PH <sub>3</sub> 、B <sub>2</sub> H <sub>6</sub> 等 | 经42m排气<br>筒排放 | 无废水排放 |

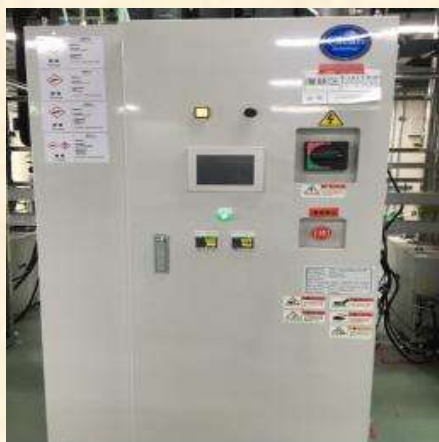
电热水洗式

| 废气处理设备 | | 废气来源 | 废气种类 | 排气类型 | 备注 |
|---|---|---|---|---|---|
| 机台尾<br>气处理<br>装置 | 电热水洗式<br>Thermal | 干法刻蚀 | HF、HBr、C <sub>2</sub> F <sub>6</sub> 、C <sub>2</sub> H <sub>4</sub> 、<br>C <sub>4</sub> F <sub>8</sub> 、CF <sub>4</sub> 、等 | 进入酸性废<br>气处理系统<br>后，经42m<br>排气筒排放。 | 废水进入含氟废水<br>处理<br>系统处理 |

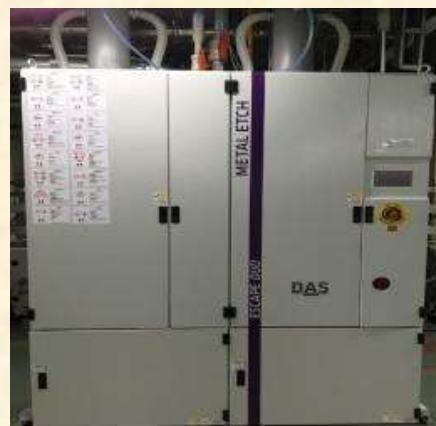
燃烧式

| 废气处理设备 | | 废气来源 | 废气种类 | 排气类型 | 备注 |
|---|---|---|---|---|---|
| | 燃烧式<br>Burn | 化学气相沉积、干<br>法刻蚀、扩散 | H <sub>2</sub> 、CF <sub>4</sub> 、SF <sub>6</sub> 、NF <sub>3</sub> 、<br>SiF <sub>4</sub> 、SiH <sub>4</sub> 、PH <sub>3</sub> 、<br>SiCl <sub>4</sub> 、F <sub>2</sub> 等 | | |

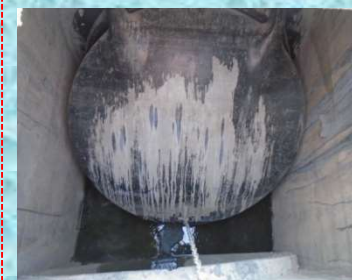
雨水截流阀

| 序号 | 预防状况 | 风险管控措施 |
|---|---|---|
| 1 | 事故废水 | 设应急池3000m <sup>3</sup> *1<br>设雨水截流阀*3 |

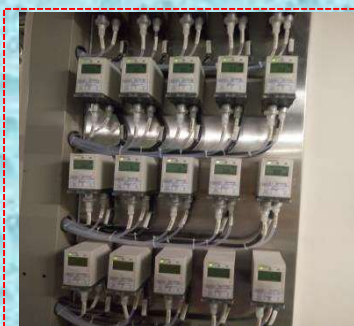
气体侦测器

| 序号 | 预防状况 | 风险管控措施 |
|---|---|---|
| 2 | 有毒有害气体泄漏 | 设气体探测和报警系统(TGMS)<br>设气瓶柜/抽风系统 |

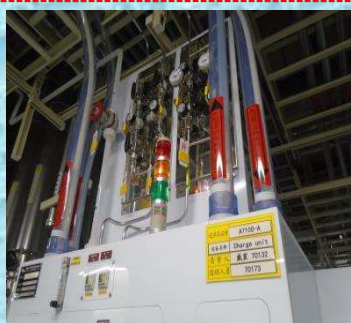
双套管供应

| 序号 | 预防状况 | 风险管控措施 |
|---|---|---|
| 5 | 输送过程泄漏 | 使用双套管 |

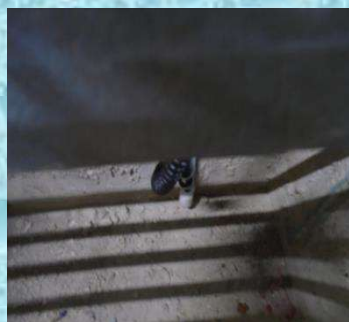
漏液侦测器

| 序号 | 预防状况 | 风险管控措施 |
|---|---|---|
| 4 | 化学品储存场所泄漏 | 安装漏液侦测器/液位侦测器<br>设承漏沟/收集槽 |
